**INFORME TÉCNICO N° 028-2019**

De Supervisión, Control y Fiscalización Ambiental al Estudio de Impacto Ambiental del proyecto “MINA DE COBRE PANAMÁ”, del Promotor MINERA PANAMÁ, S.A.

| PROYECTO: | Mina de Cobre Panamá |

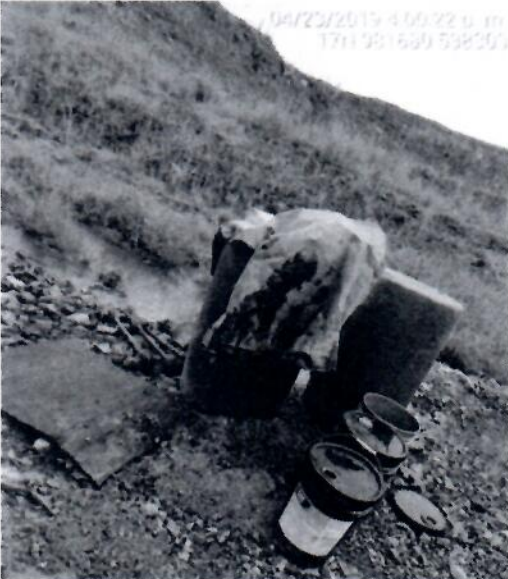
| Información de Hallazgo | | | |
|--|---|--|--|
| <b>Descripción del Hallazgo:</b><br><br>Durante el recorrido por los diferentes frentes del proyecto específicamente en talleres de mantenimiento de equipo liviano, mediano y pesado, se observó presencia de manchas oscuras sobre el suelo descubierto, muchas de estas cercanas a los equipos rodantes descompuestos y en reparación.<br><br>De igual manera se evidenció tanques contenedores de sustancias químicas sin tinas de contención en caso de derrames.<br><br>Los sitios recorridos con hallazgos similares son los siguientes:<br><br>➤ Área 72<br>➤ Taller de Soldadura<br>➤ Taller GMP<br>➤ Taller Grupo Tusa<br>➤ Taller Comagro<br>➤ Taller FCC<br>➤ Stracon principal<br>➤ Taller de Equipo Mediano<br>➤ Taller de Ultraclase<br>➤ MineQuip<br>➤ Equimaq<br>➤ Gonzalillo<br>➤ Área de disposición de desechos. | | | <b>Fotografía de evidencia:</b><br><br> |
| | | <b>Fig. N° 1.1.</b> Tanques con derivados de hidrocarburos de capacidad de cinco (5) y cincuenta y cinco (55) galones, y parte del contenido ya derramado. | |

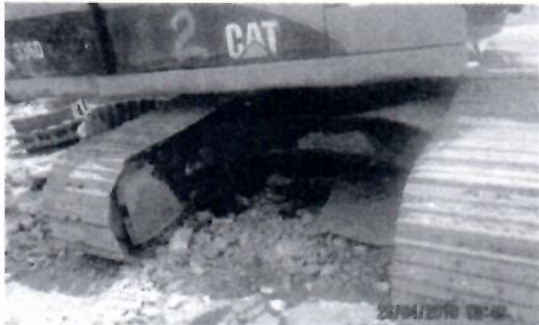
| Información de Hallazgo | | | |
|--|---|--|--|
| | | <b>Fig. N° 1.2.</b> Vistas de equipo pesado alterando las características del suelo con sustancias derivadas de hidrocarburos. | |

En los sitios ya mencionados no se observó la implementación de medidas de remediación del suelo por los derrames de sustancias químicas o derivados de hidrocarburos, de igual manera no contaban con el kit para control de derrames en el área de trabajo.

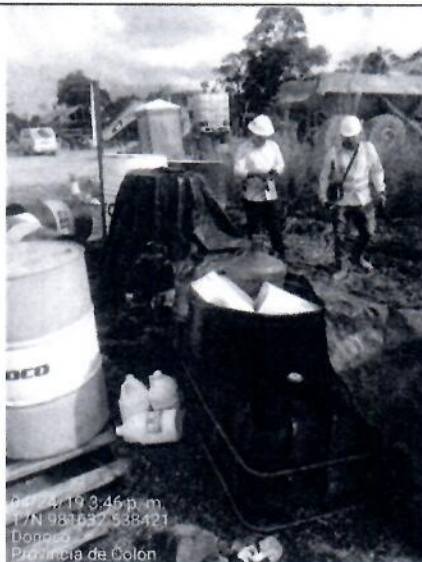
**Fig. 1.3.** En el área del taller COMAGRO, se evidencio derrame de hidrocarburo en el suelo.

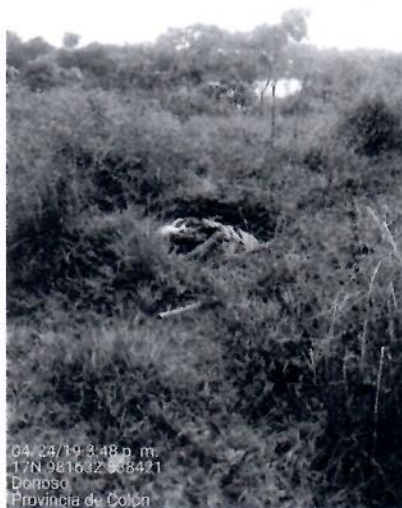
**Fig. 1.4.** A un costado del taller de FCC, en el área de la hierba se pudo evidenciar desechos sólidos contaminados con hidrocarburo, en contacto directo con el suelo.

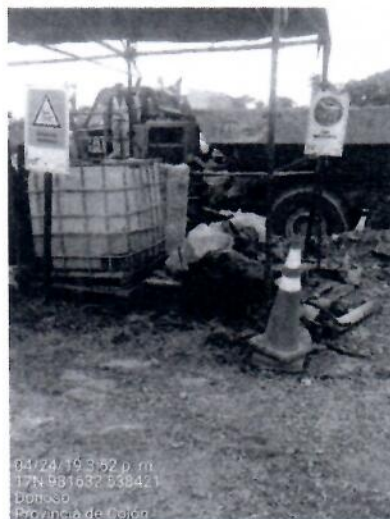
**Fig. 1.5.** En el área del taller FCC se pudo evidenciar, que el área de almacenamiento de los desechos peligrosos, no contaba con berma de contención secundaria.

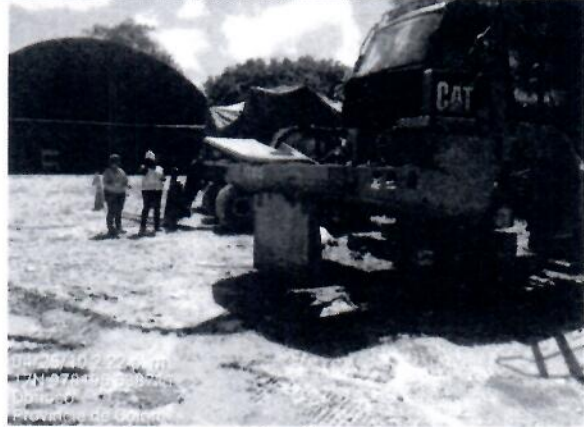
**Fig. 1.6.** En el patio del taller KALTIRE, se evidencio derrame de hidrocarburo en el suelo, en un equipo pesado dañado y que es utilizado para piezas.

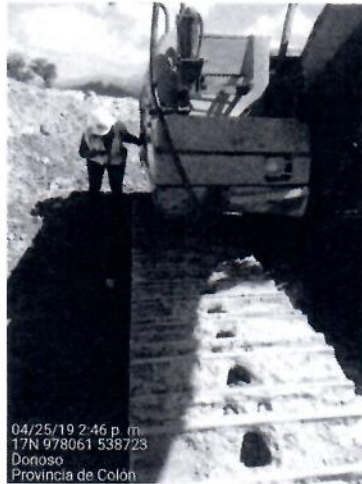
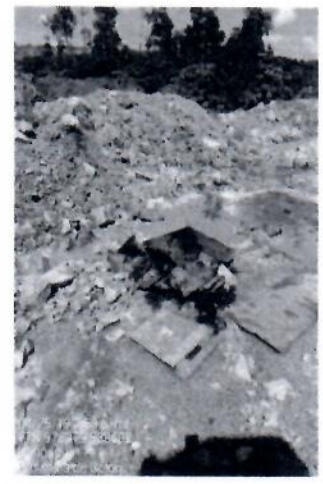
**Fig. 1.7 y 1.8.** En el patio del taller Botija se observó un derrame de hidrocarburo en el suelo, producto de un desperfecto mecánico de un equipo pesado.

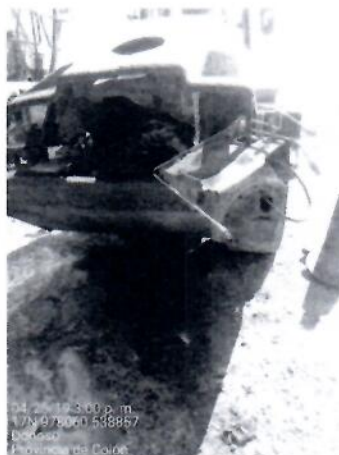
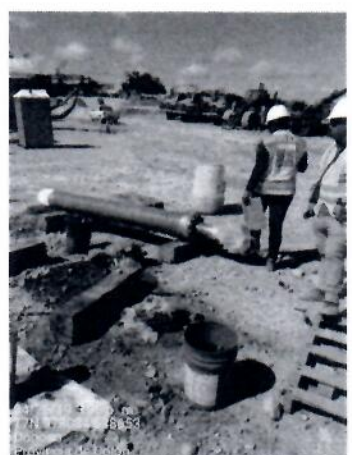
**Fig. 1.9 y 1.10.** En el área del patio operativo del taller Botija, se observó derrame de hidrocarburo en el suelo.

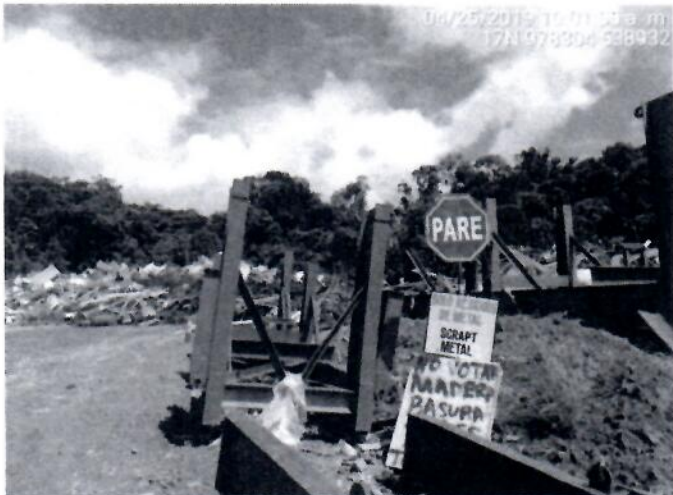
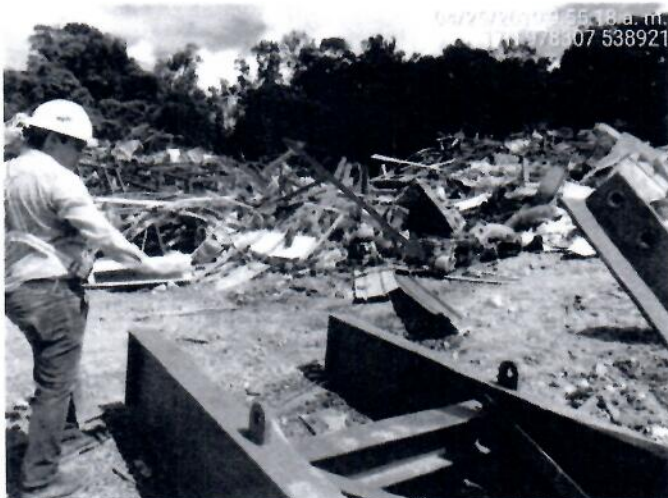
| Información de Hallazgo | | | |
|---|---|---|---|
| <p>Durante el recorrido por el Área 64, en el sitio de almacenamiento de desechos metálicos se evidenció la presencia de diferentes residuos como:</p> <ul style="list-style-type: none"><li>➤ Tanques de gas comprimido (Gas para aires acondicionados)</li><li>➤ Motores que aun derraman su combustible</li><li>➤ Desechos Plásticos</li><li>➤ Paredes de Contenedores (Contienen láminas de aluminio y foam)</li><li>➤ Madera</li><li>➤ Extintores</li><li>➤ Refracciones de equipos rodantes</li><li>➤ Alambres</li><li>➤ Metálicos (Vigas, barras de acero, etc.)</li></ul> | <p><b>Fig. N° 2.1.</b> Vistas del sitio utilizado para la disposición final de los residuos de metales - Coordenadas (538932E,978304N).</p> <p><b>Fig. N° 2.2.</b> Sitio para disposición final de los residuos metálicos, donde también almacenan motores alimentados por combustible - Coordenadas (538921E,978307N)</p> | | |

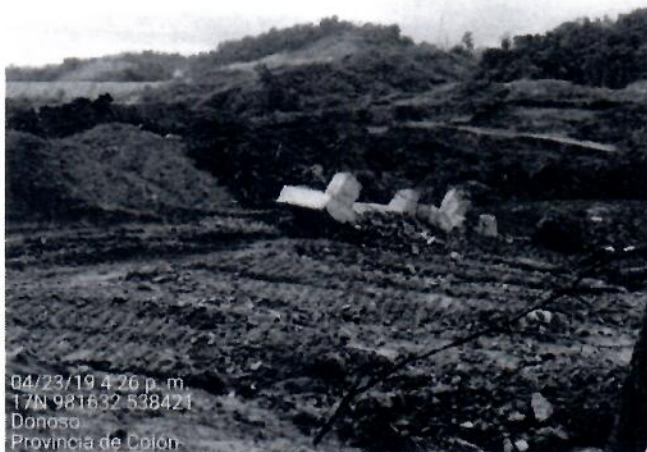
**Fig. 2.3.** En el área de Botadero del TMF, se evidencio la disposición de material tipo plástico (tuberías Plásticas), caliche, acero de construcción.

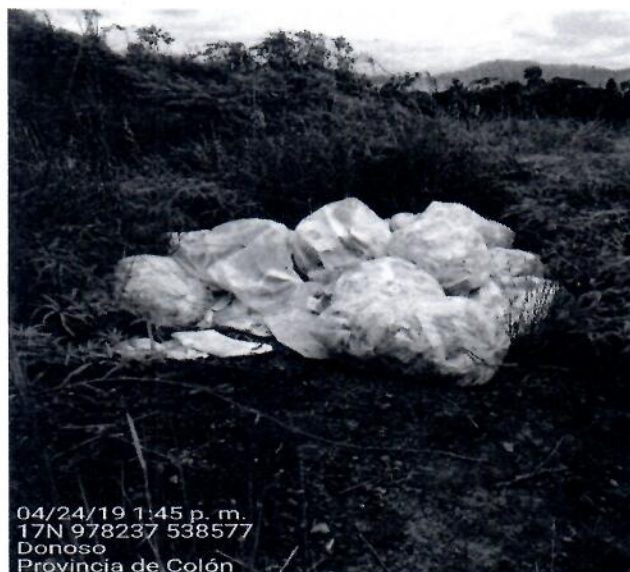
**Fig. 2.4.** Detrás de los baños de la planta de concreto de Botija se evidencio gran cantidad de desechos solido amononado entre la hierba.

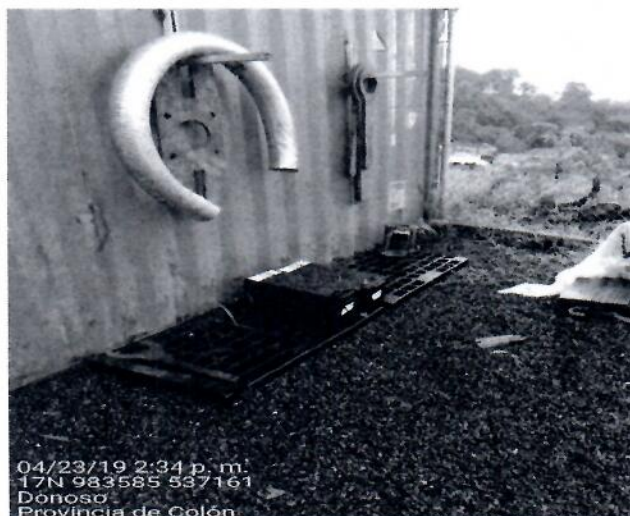
**Fig. 2.5.** En la inspección realizada al Taller TMF, se evidencio batería de equipo pesado (Camiones) sin medida de contención secundaria y a la intemperie a la lluvia.

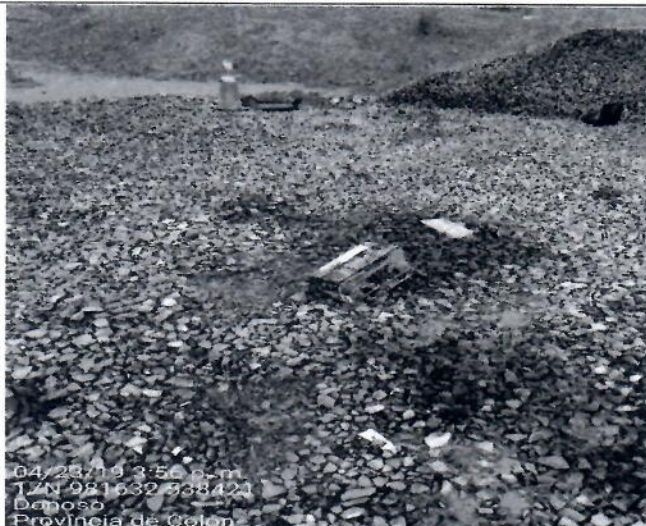
**Fig. 2.6.** En la inspección al taller del Grupo TUSA, se evidencio batería sin medida de contención secundaria y en contacto directo con el suelo y a la intemperie.

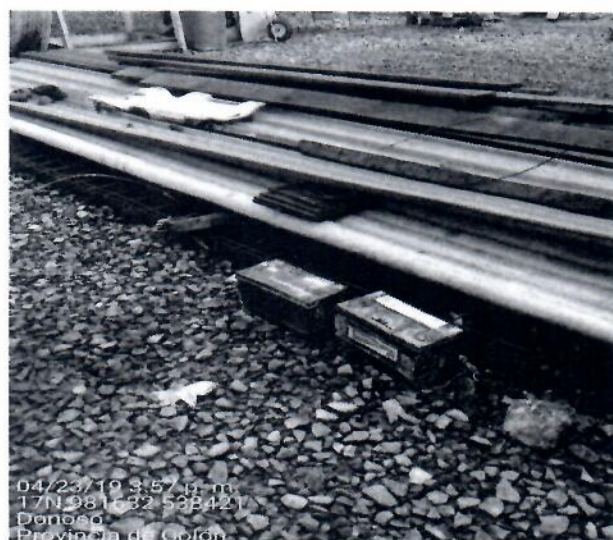
**Fig. 2.7.** En la inspección al taller del GMP, se evidencio batería sin medida de contención secundaria y en contacto directo con el suelo y a la intemperie.

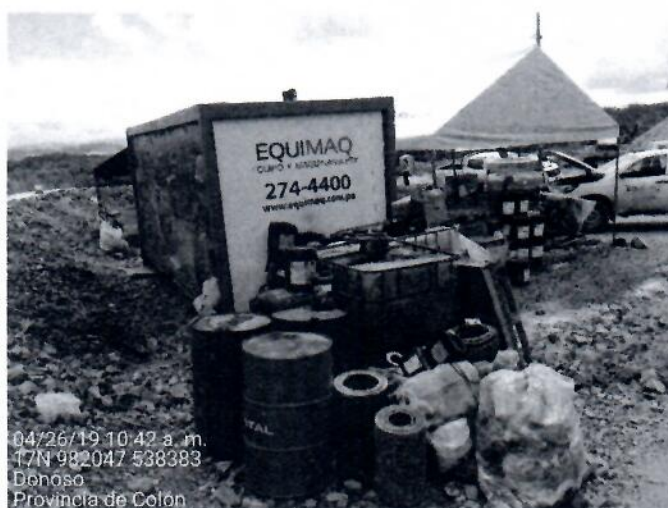
**Fig. 2.8.** En el área del taller de mecánica EQUIMAC, se observó almacenamiento inadecuado de recipiente con aceite sin medidas de contención secundaria y colocada a la intemperie.

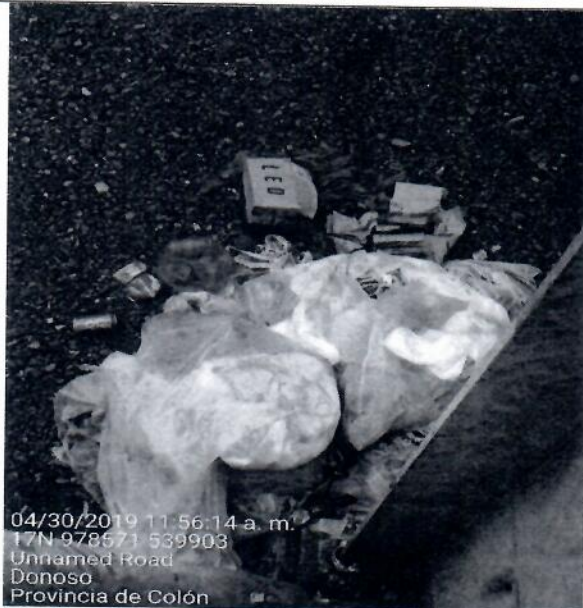
**Fig. 2.9.** En el área de la Planta de Proceso se observó desechos sólidos comunes, amontonados en una esquina, sin contar con recipientes adecuados para su almacenamiento.

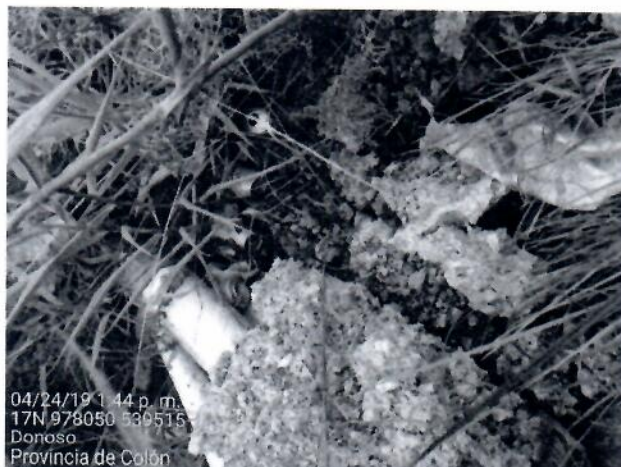
**Fig. 2.10.** A lado posterior de la planta de concreto de Botija, se pudo evidenciar latas de cerveza tiradas en el suelo.

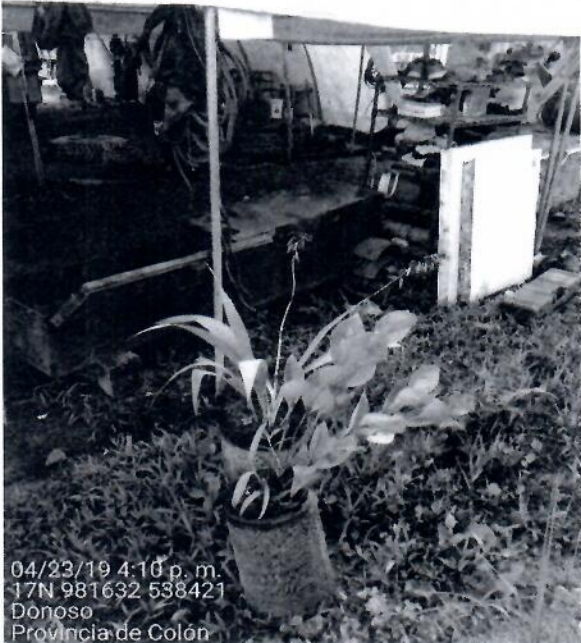
| Información de la Inspección | | | |
|--|---|--|--|
| <p>Se evidencia en el Taller GMP, dos tipos de orquídeas colocadas en cilindro de filtro de auto; esto representa un incumplimiento a lo señalado en el estudio de impacto ambiental en cuanto a que las especies de flora de interés se manejaran de forma adecuada para conservar su especie, además que existiría un monitoreo constantemente para el cumplimiento de la prohibición de manejo inadecuado dentro del Área de Desarrollo del Proyecto (ADP) durante el tiempo de vida del mismo.</p> | | <p>04/23/19 4:10 p. m.<br/>17N 981632 538421<br/>Donoso<br/>Provincia de Colón</p> | |
| <p><b>Fig. 3.1.</b> En el área del Taller GMP, se evidencio unas orquídeas colocadas en unos cilindros de filtro de aire, representando un incumplimiento al manejo adecuado de las especies en peligro de extinción.</p> | | | |

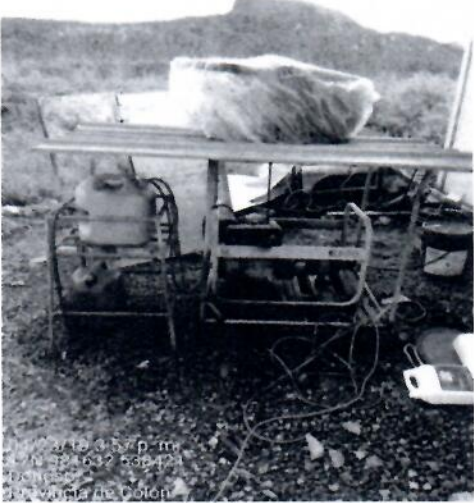
| Información de la Inspección | | | |
|--|---|---|--|
| <b>Descripción del Hallazgo:</b> <p>Durante la inspección al Taller de GMP, se observó un sistema inadecuado de suministro de combustible a una planta eléctrica en funcionamiento; esto representa un incumplimiento a la normativa ambiental vigente, en cuanto a utilizar conexiones que no forman parte de una planta eléctrica.</p> | | <b>Fotografía de evidencia:</b> <p><b>Fig. 4.1.</b> En la inspección al taller de GMP, se evidencio una planta eléctrica conectada a través de unas mangueras hacia un tanque improvisado de combustible.</p> | |

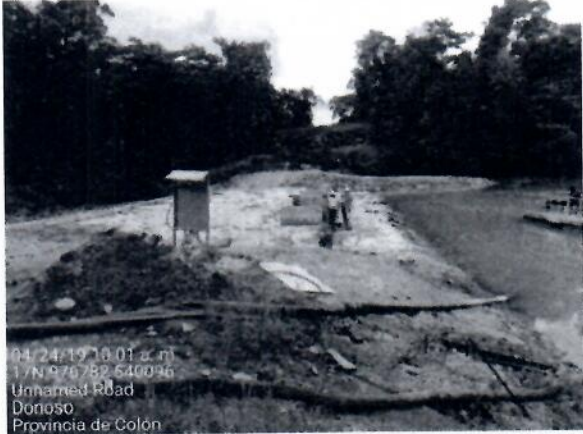
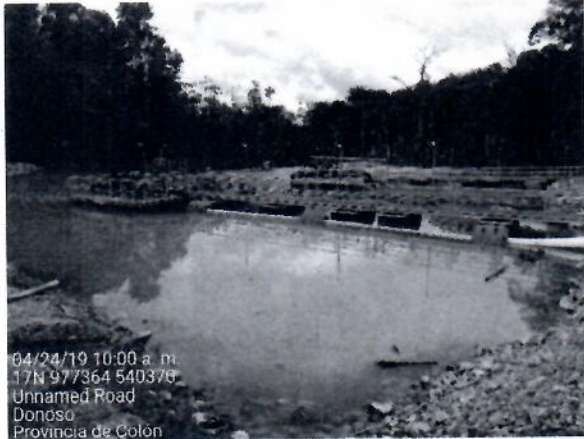
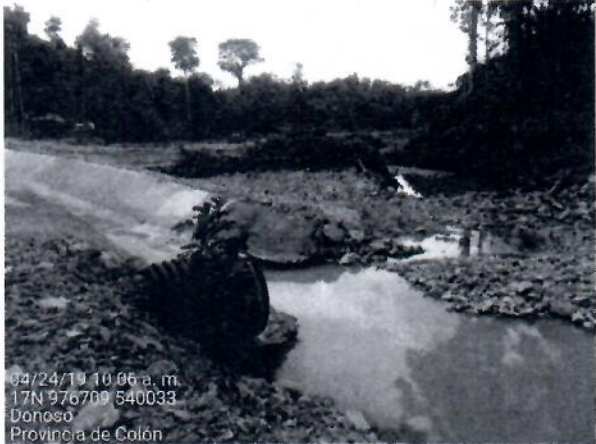
| Información de la Inspección | | | |
|---|---|---|---|
| <b>Descripción del Hallazgo:</b><br><br>En el recorrido de inspección a la Posa de Sedimentación N°12 A, se evidenció una bomba de succión de agua de gran capacidad funcionando; lo cual está provocando que el nivel de agua de la posa se mantuviera por debajo de los niveles de rebosamiento, impidiendo el libre flujo de agua del Rio Botija y pudiendo afectar directamente el ecosistema acuático, esto representa un incumplimiento en cuanto a la normativa ambiental vigente. | | <b>Fotografía de evidencia:</b><br><br><br><i>Fig. 5.1. Se evidencia niveles de agua inferior al del muro de rebosamiento, para su libre flujo continúe.</i><br><br><br><i>Fig. 5.2. Bomba de agua colocada en la Posa de sedimentación N°12 A, que forma parte de la continuidad y salida del Rio Botija hacia otro cuerpo de agua.</i><br><br><br><i>Fig. 5.3. Se evidencia que en la tubería de la posa 12-A, no continua el agua que forma parte del cauce del rio Botija.</i> | |

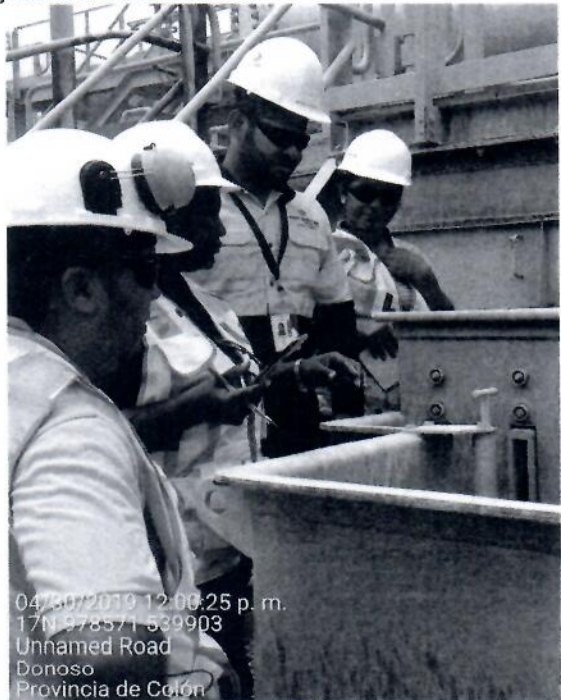
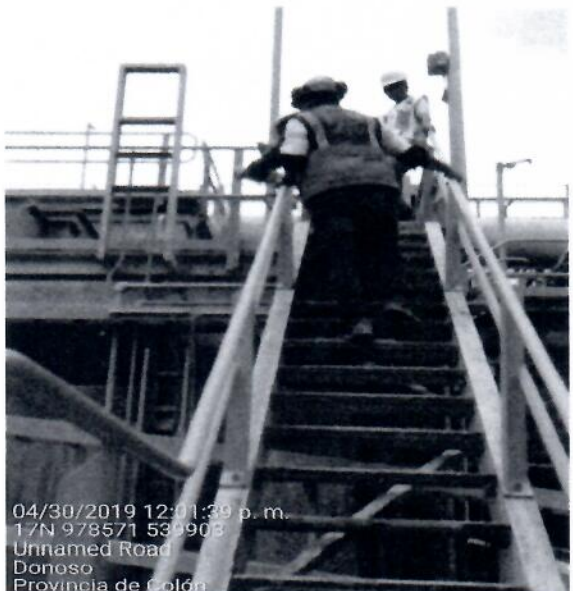
| Información de la Inspección | | | |
|--|---|--|--|
| <b>Descripción del Hallazgo:</b> <p>Personal de la empresa que trabaja en la Planta de Flotación, permite que el personal de diversas instrucciones de gobierno, ingresen al área de proceso sin equipo de protección personal (mascarilla), esto representa un riesgo para la salud de las personal debido a que en esto momentos se están realizando pruebas de control de calidad en cuanto a la dosis correcta de químico (SIPX(Sodium Isopropyl Xanthate), Formula: <math>C_4H_7NaOS_2</math>; MIBC(Methyl Isobutyl Carbinol, Formula: <math>C_6H_{14}O_4</math>; Cal, Formula: <math>Ca(OH)_2</math>.) versus el material que proceso.</p> | | <b>Fotografía de evidencia:</b> <p>04/30/2019 12:00:25 p. m.<br/>17N 978571 539903<br/>Unnamed Road<br/>Donoso<br/>Provincia de Colón</p> <p>04/30/2019 12:01:39 p. m.<br/>17N 978571 539903<br/>Unnamed Road<br/>Donoso<br/>Provincia de Colón</p> | |
| | | <p><b>Fig. 7.1. Personal sin equipo de protección personal en planta de flotación.</b></p> <p><b>Fig. 7.2. Personal dentro del proceso de separación de minerales.</b></p> | |

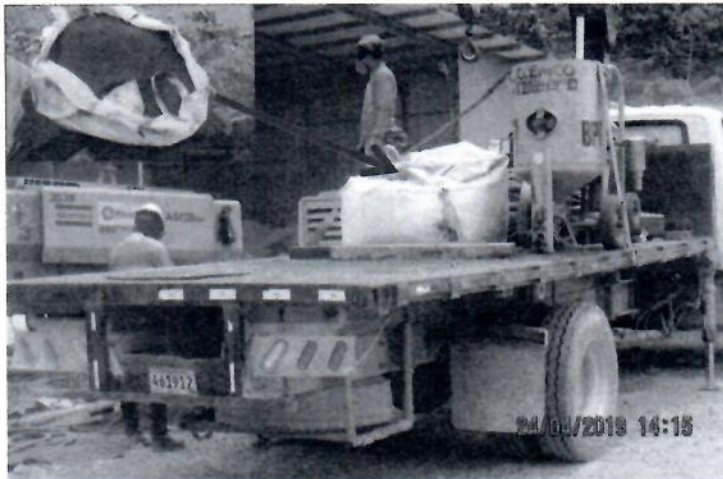
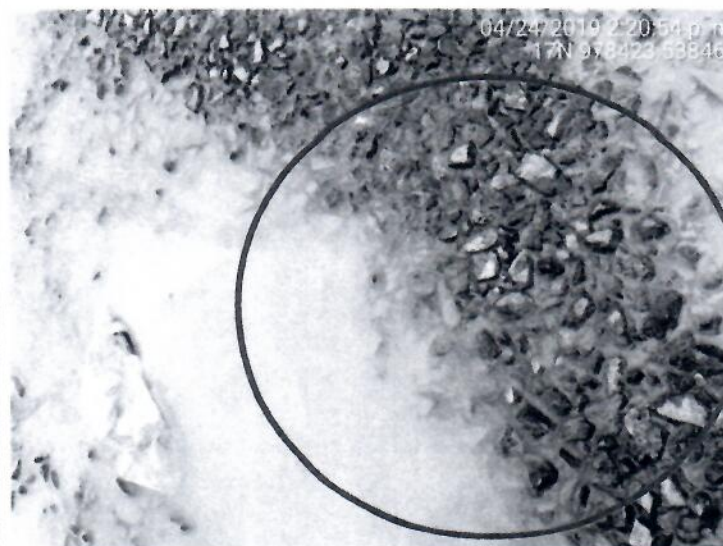
| Información de la Inspección | | | |
|---|---|--|---|
| <p>Durante la visita por el Área 22 del proyecto, se evidenció el almacenamiento de residuos de Sand Blasting, esparciendo partículas de estas por los suelos.</p> <p>Debido a que este material contiene residuos metálicos, no se evidenció medida de mitigación para el control de partículas.</p> | | | |
| | | <p><i>Fig. 8.1. Bolsas donde se almacenan los residuos de Sand Blasting</i></p> | |
| | | <p><i>Fig. 8.2. Vistas de partículas de Sand Blasting esparcidas por el suelo – Coordenadas (538467E, 978423N).</i></p> | |

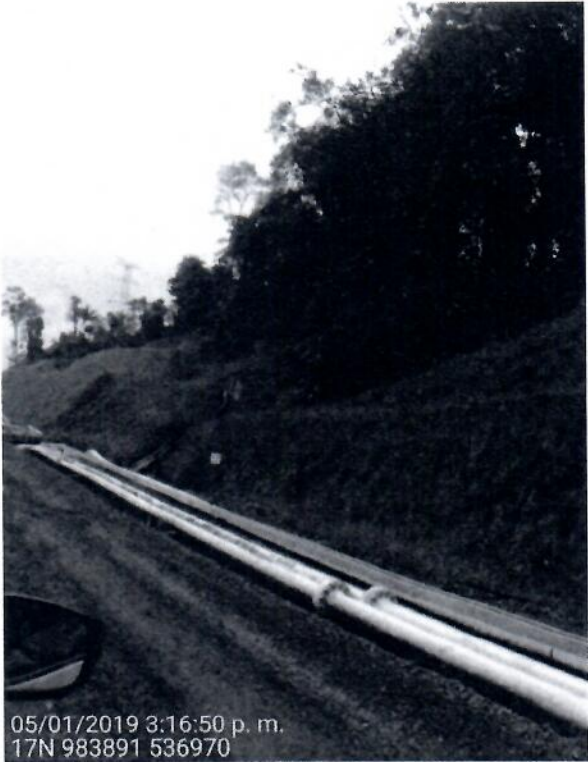
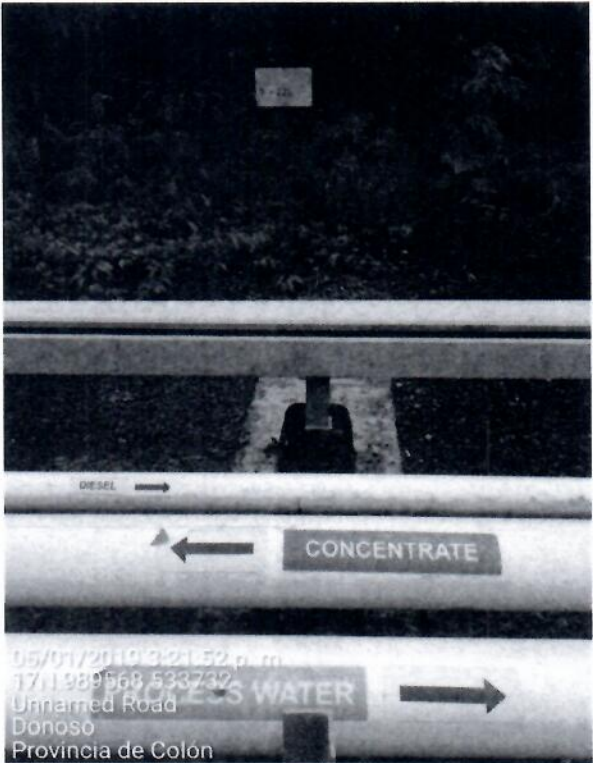
| Información de la Inspección | | | |
|---|---|--|--|
| <b>Descripción del Hallazgo:</b><br><br><p>En las tuberías que van paralelas a la vía que conduce al Puerto, carece de medida protección contra choque o ruptura; por esta carencia de seguridad pone más en riesgo el Río del Medio que es afluente del Río Caimito, así como también de la fauna en la zona; esto de darse una ruptura por choque de vehículo en la tubería de combustible, agua reutilizada o el concentrado de material. Esta medida también representa un incumplimiento a la normativa ambiental vigente.</p> | | <b>Fotografía de evidencia:</b><br><br> | |

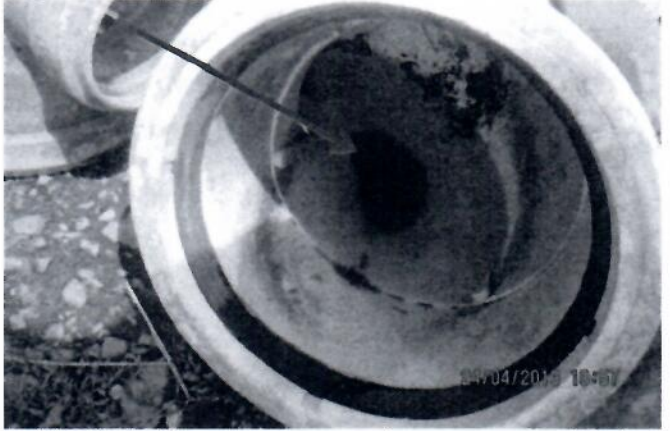
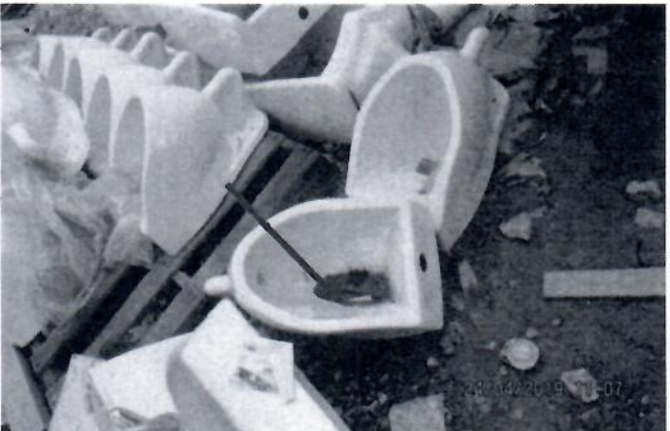
| Información de Hallazgo | | | |
|--|---|--|---|
| <b>Descripción del Hallazgo:</b> <p>En los sitios de almacenamiento de materiales para la construcción se evidenció agua estancada en algunos de los materiales, convirtiéndose como posibles criaderos de vectores.</p> <p>Los sitios recorridos con hallazgos similares son los siguientes:</p> <ul style="list-style-type: none"> <li>➤ Taller GMP</li> <li>➤ Planta Concreto Botija</li> <li>➤ Taller ULTRACLAS-HDV</li> <li>➤ Taller FCC</li> <li>➤ Taller EQUIMAC</li> </ul> | | | <b>Fotografía de evidencia:</b> <p><i>Fig. N° 10.1. Almacenamiento de accesorios de tuberías con agua estancada.</i></p> <p><i>Fig. N° 10.2. Almacenamiento de sanitarios al aire libre, con agua estancada.</i></p> |

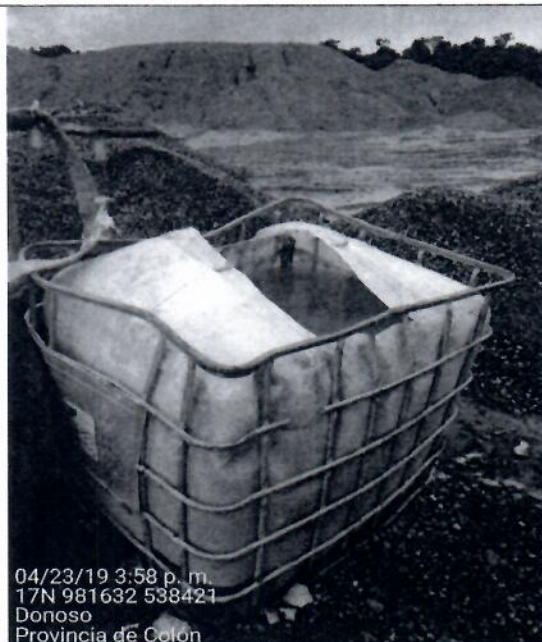
**Fig. 10.3.** En la inspección al taller de GMP, se evidencio agua estancada en un recipiente ubicado a la intemperie.

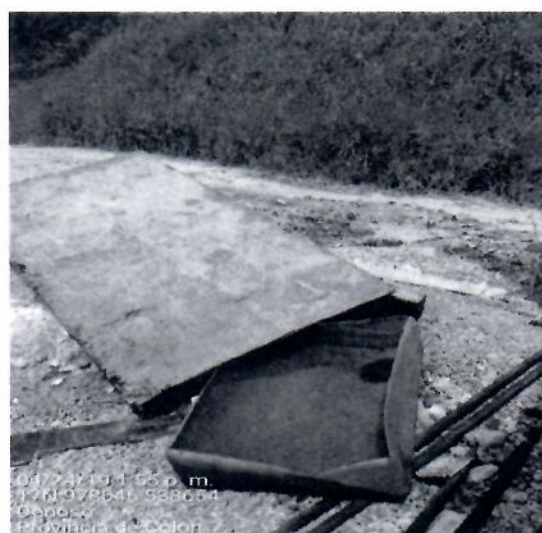
**Fig. 10.4.** Se evidencia agua estancada en el área de la Planta de Concreto de Botija.

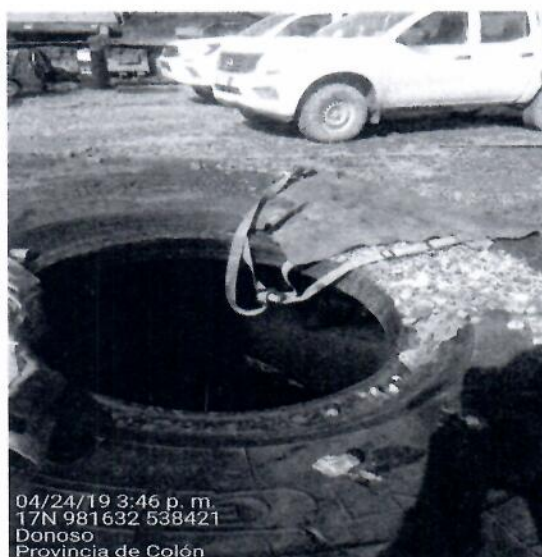
**Fig. 10.5.** En el área del taller FFC de Botija se evidencio agua estancada en llantas colocadas en la intemperie.

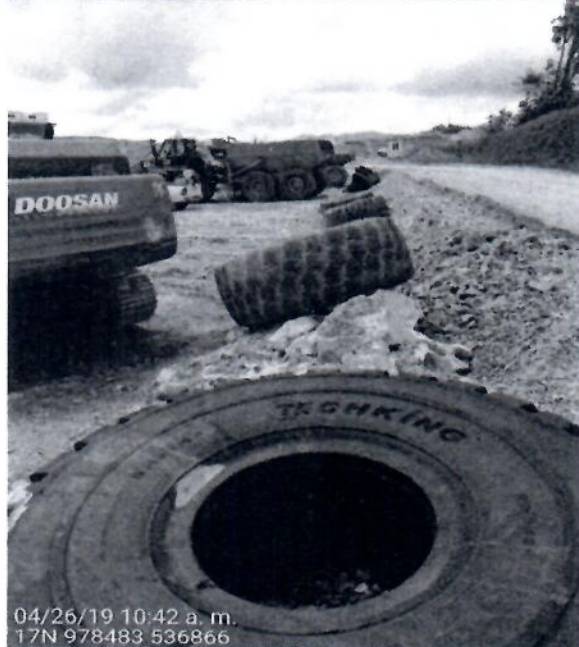
**Fig. 10.6.** Área de taller de mecánica EQUIMAC, se observó llantas de camiones articulados a la intemperie, llenos de agua.

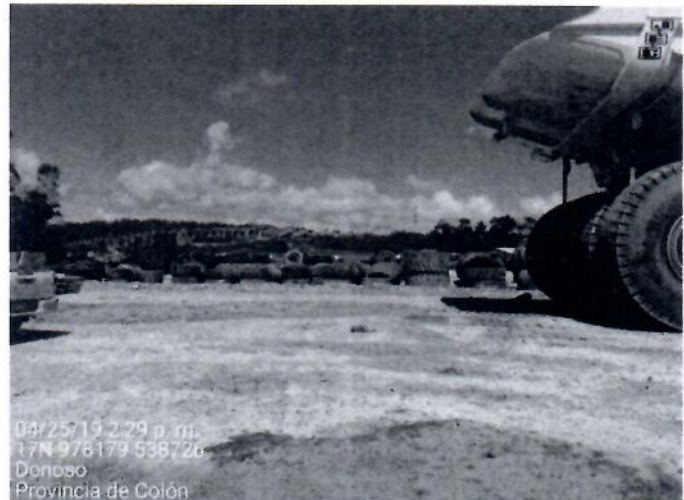
**Fig. 10.7.** En el patio del taller ULTRACLAS-HDV, se pudo evidenciar gran cantidad de llantas a la intemperie, sin lona para cubrirlas del agua y así evitar la proliferación de vectores nocivos a la salud.

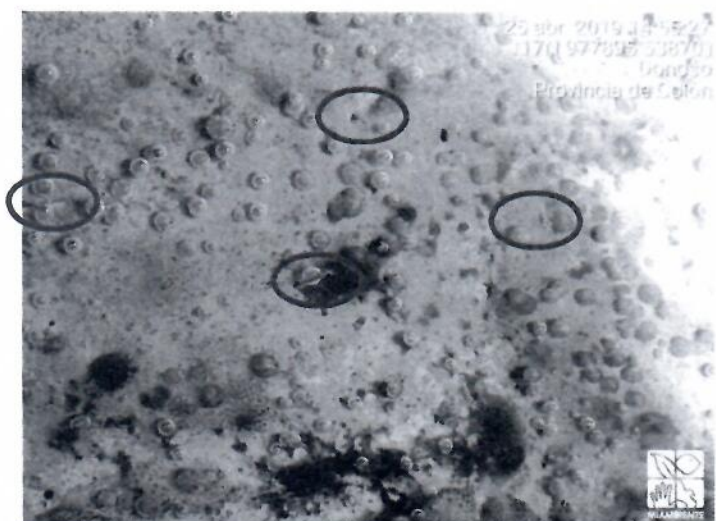
**Fig. 10.8.** Proliferación de larvas en tanques dentro de los talleres.

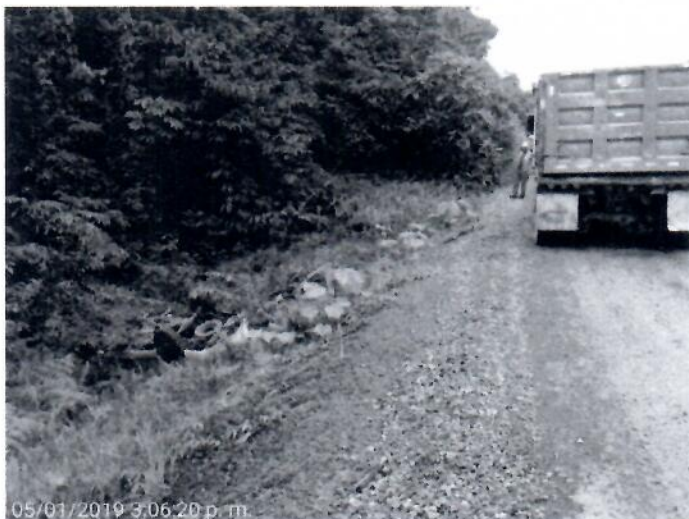
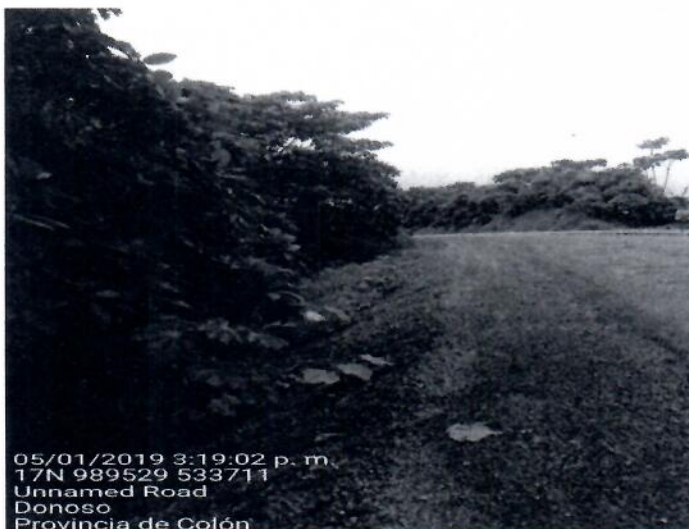
| Información de la Inspección | | | |
|--|---|--|--|
| <p>Existen zonas de alto riesgo como el km 8+400 (Puente de U, Comunidad de Cascajal), en donde se han generado vuelcos de vehículos con combustible, en el km 24+600 (Moreno), en la cual se requiere que la empresa realice reparaciones en la vía.</p> <p>En el camino costero se visualizó áreas de riesgo sin bermas y barreras de seguridad:</p> <p>➤ Falta de berma de seguridad hacia Punta Rincón, Coordenada WGS84- (0535858 E, 0986200 N).</p> <p>➤ Falta de berma de seguridad hacia Punta Rincón, en el 13K+00, 12K+750 y 9K+00</p> <p>Representando un incumplimiento a los compromisos 13091 y 13093 del Estudio de Impacto Ambiental aprobado mediante la Resolución IA-1210 de 2011 y su modificación Resolución IA-871-2013 (PMA).</p> | | <p><b>Fig. 11.1.</b> Falta de berma de seguridad hacia Punta Rincon, Coordenada 13k+00. Vehículo tipo Pickup volteado en una pendiente.</p> <p>05/01/2019 3:19:02 p.m.<br/>17N 989529 533711<br/>Unnamed Road<br/>Donoso<br/>Provincia de Colón</p> | |

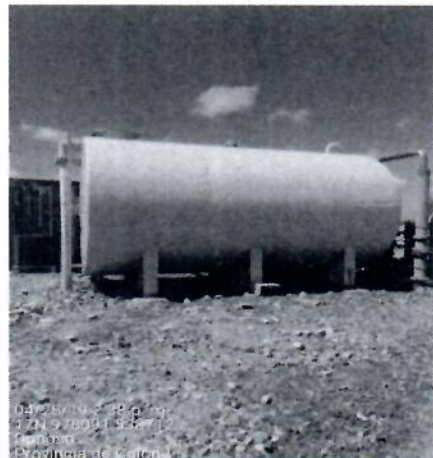
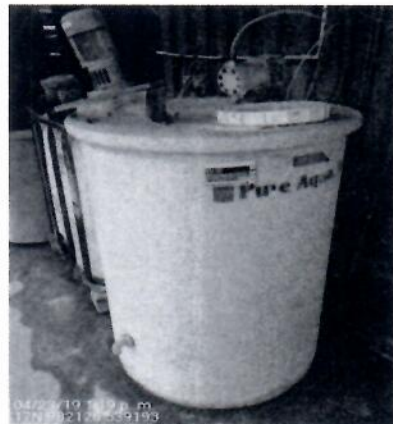
| Información de la Inspección | | | |
|---|---|---|--|
| <b>Descripción del Hallazgo:</b> <p>En el recorrido de inspección por el área del Taller Botija y campamento TMF, se evidenció recipientes sin su debida rotulación que indique su contenido y peligrosidad, representando un incumplimiento al estudio de impacto ambiental y normativa ambiental vigente.</p> | | <b>Fotografía de evidencia:</b> <div data-bbox="909 1150 1339 1607" data-label="Image"> </div> <p><i>Fig. N° 12.1. En el perímetro del taller Botija se pudo evidenciar un tanque cilíndrico de color blanco sin su debida identificación.</i></p> <div data-bbox="928 1747 1318 2171" data-label="Image"> </div> <p><i>Fig. N° 12.1. En la inspección realizada a la planta de tratamiento de aguas residuales del campamento del TMF, se evidencio un recipiente cilíndrico con un producto químico, que no mantiene la numeración de peligrosidad en su etiqueta, según la MSDF.</i></p> | |

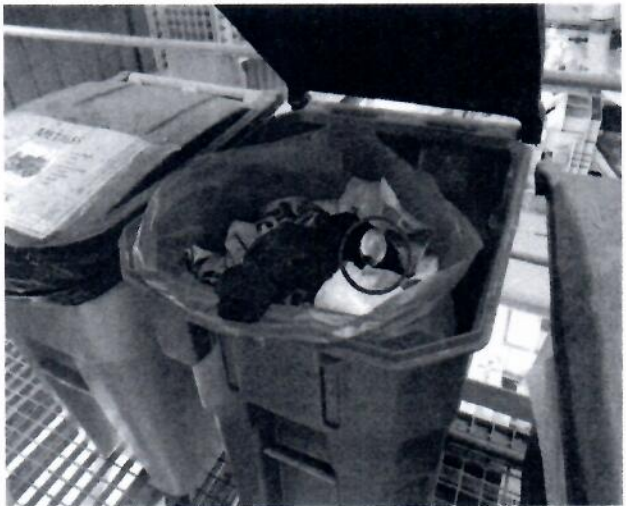
| Información de Hallazgo | | | |
|---|---|--|--|
| <b>Descripción del Hallazgo:</b> <p>En el área de Puerto, dentro de la planta de filtración de cobre, se observó tres tanques de separación de desechos, sin embargo, no se está realizando una óptima separación, ya que evidenciamos la presencia de latas de alimento en el tanque de desechos peligrosos igualmente un envase de tetra pak en el tanque de metales.</p> <p>Lo que incumple con el compromiso 13073, que indica: “Los desechos generados por el Proyecto serán manejados adecuadamente para evitar que contaminen el ambiente físico que rodea la infraestructura...”.</p> | | <b>Fotografía de evidencia:</b> <p><b>Fig. N° 13.1.</b> Dentro del tanque de desechos peligrosos se observó una tapa de lata de alimento, y en el tanque de desechos metálicos un envase de tetra pak.</p> | |

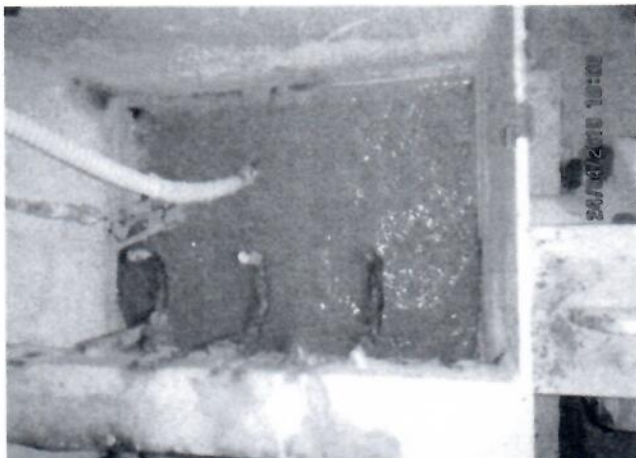
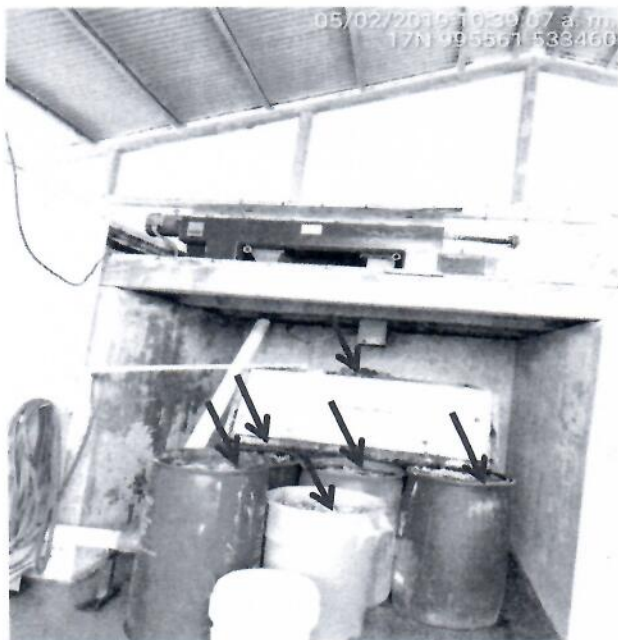
| Información de Hallazgo | | | |
|---|---|---|---|
| <p>Durante la visita a la planta de tratamiento de aguas residuales del campamento Cobre, en verificación de la descarga del efluente se observó presencia de sólidos suspendidos (Partículas y agua color gris oscuro) y a su vez olores molestos en dicha cámara y a los alrededores cercanos a la descarga. Importante mencionar que este proyecto se encuentra en el corredor biológico mesoamericano y se debe existir un cumplimiento en medidas ambientales, para evitar la alteración de la calidad de vida de la fauna acuática y terrestre y a su vez los moradores que hacen uso del recurso hídrico.</p> <p>Por otra parte, en la planta del campamento GAP se evidenció almacenamiento de lodos residuales en tanques plásticos de 55 galones al descubierto, nos indicó el licenciado Martínez que estos lodos se encuentran almacenados hace siete (7) días debido a que el resto de los tanques de almacenamiento se encuentran colapsados.</p> | | <p><b>Fig. N° 14.1.</b> Vistas de la cámara de recolección de aguas de la planta de tratamiento del campamento Cobre donde el efluente da inicio a su recorrido por tuberías hacia su descarga final. – Coordenadas (WGS84 535165E, 982231N).</p> <p><b>Fig. N° 14.2.</b> Vistas del almacenamiento de lodos en la Planta de Tratamiento GA. – Coordenadas (WGS84 533460E, 995561N).</p> | |

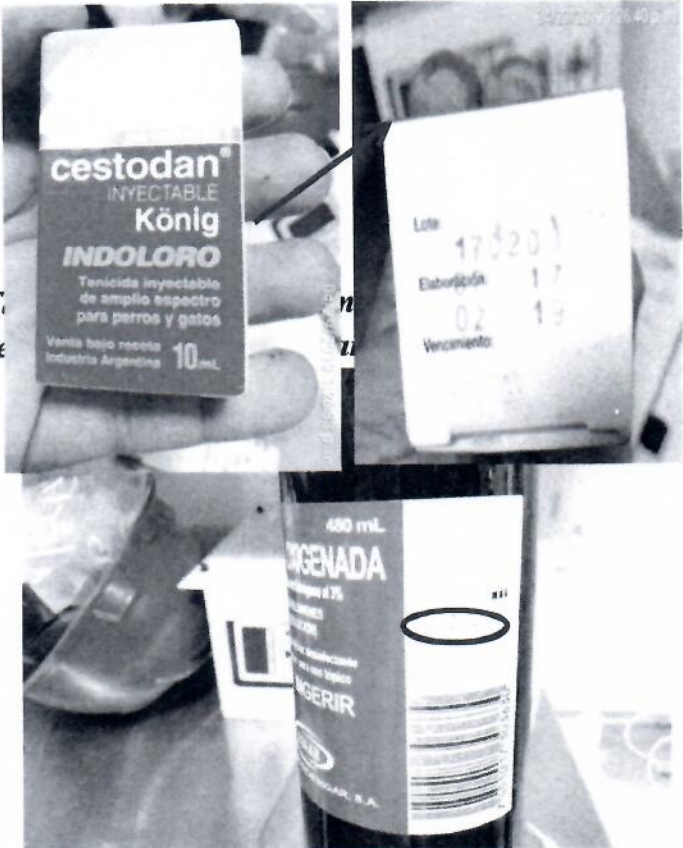
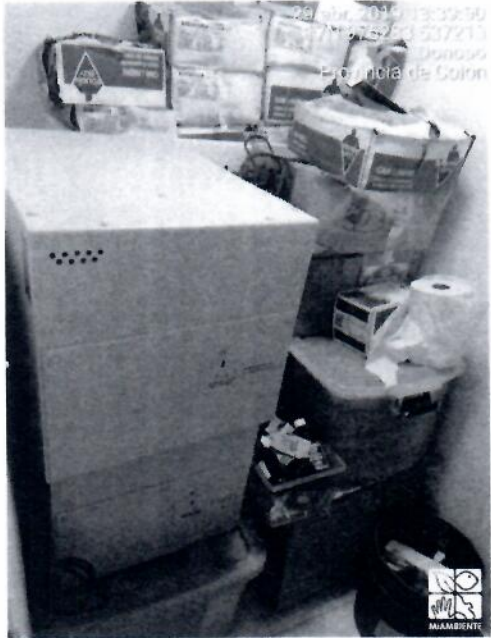
| Información de Hallazgo | | | |
|---|---|---|---|
| <b>Descripción del Hallazgo:</b><br><br><p>Durante el recorrido por la veterinaria la cual incluye dos (2) contenedores donde uno es utilizado como centro de atención y el otro como sala de recobro, se evidenció la presencia de medicamentos con fecha de vencimiento, así como otros próximos a vencer.</p> <p>La veterinaria encargada indica que las jeringuillas encontradas vencidas son esterilizadas al igual que los instrumentos utilizados, sin embargo, durante la inspección se evidencio la máquina para esterilizar fuera de funcionamiento.</p> <p><b>Coordenadas de Referencia (WGS84):</b><br/>+/- 3 975297N; 537153E.</p> | | <b>Fotografía de evidencia:</b><br><br> <p><b>Fig. N° 15.2. Evidencia de medicamentos próximos a vencer.</b></p> <p><b>Fig. N° 15.3. Máquina para esterilizar instrumentos fuera de funcionamiento.</b></p> | |

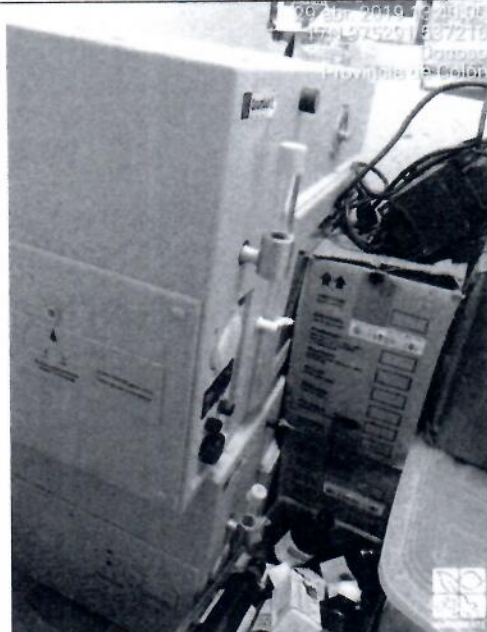
Fig. N° 15.4. Máquina para esterilizar instrumentos fuera de funcionamiento.

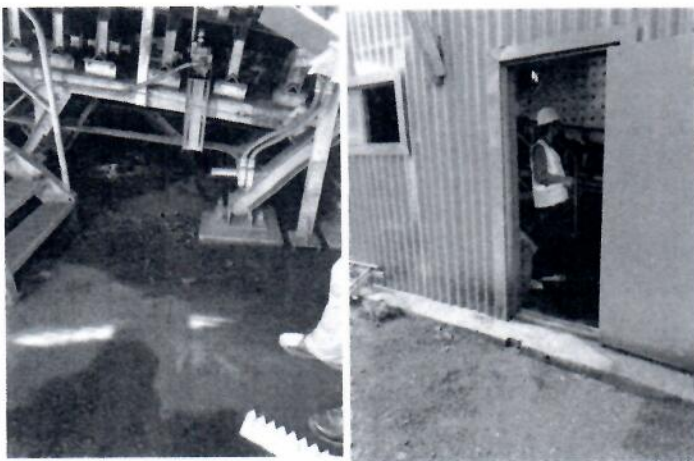
| Información de Hallazgo | | | |
|---|---|--|---|
| <b>Descripción del Hallazgo:</b> <p>En el área del puerto, sitio centro de transferencia del carbón desde la galera a la Planta de Generación Eléctrica.</p> <p>Se observó fuera de la torre, la salida o escape sin control de los líquidos contenidos dentro de esta estructura, observándose una mancha oscura sobre el suelo.</p> <p>Dentro de la galera contenía en el suelo liquido acuoso, que se presume sea hidrocarburo con residuos de carbón, que sedimenta producto de la transferencia a la planta de generación eléctrica.</p> | | <b>Fotografía de evidencia:</b> | |

Fig. N° 16.1, 16.2. Vista del área de transferencia del carbón, desde la galera a la Planta de Generación Eléctrica.
